**SALAR DE
TARA**

RESUMEN SALAR II

REGION – CHILE

(NA2SO4 & LI, B, K, MG)

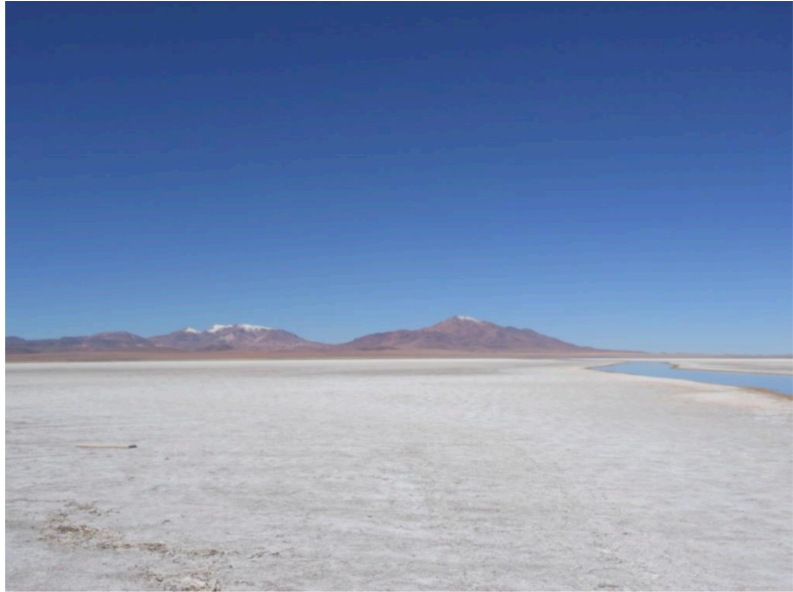
Fotografía 1.- Vista panorámica del Salar de Tara, vista en dirección noreste.

ubicación es cercana al volcán Zapaleri, cuya cumbre marca el punto triple fronterizo entre Argentina, Bolivia y Chile (figura 1 y fotografía 1). Su borde está limitado, principalmente, por rocas ignimbríticas y tobas, que llegan a formar muros rocosos en los márgenes.

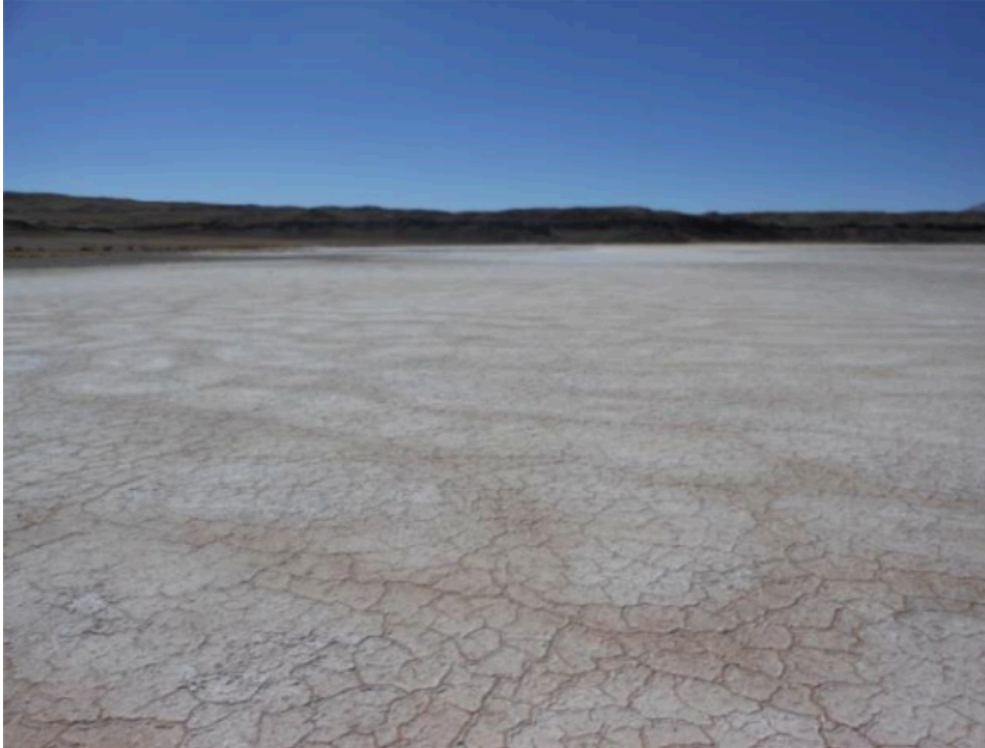
Fotografía.- Costra en la zona oeste, con escasa cantidad de sales y presencia de grietas de desecación, evidencias pérdida de agua reciente por efectos de evaporación.

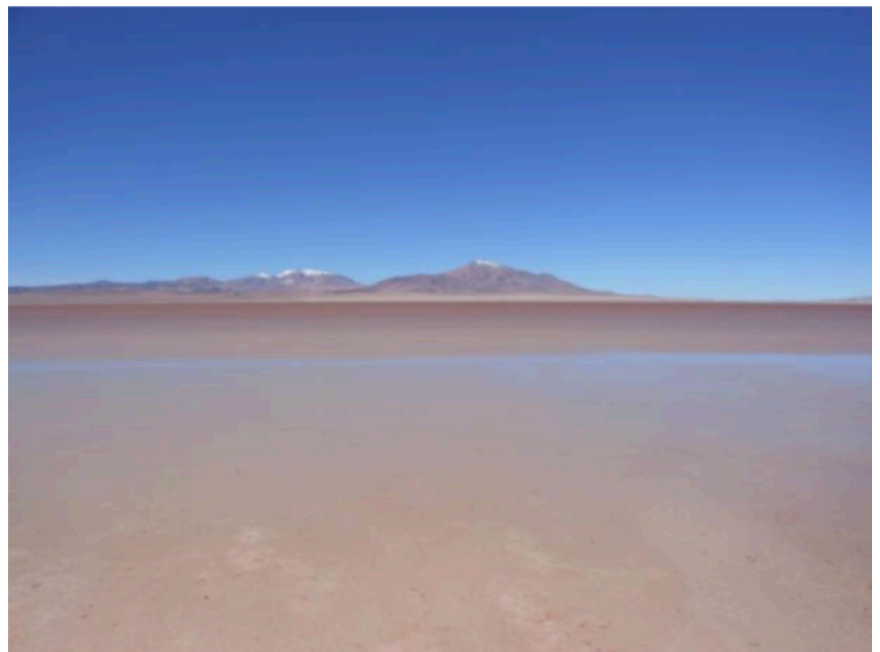
Fotografía.- Laguna principal al este, con salmueras de tonalidad rojiza.

En el extremo sur del salar se muestreó la laguna principal (TAR-RT-012) que, como se describió anteriormente, presenta turbiedad y color pardo rojizo. En este sector las aguas presentan casi la misma conductividad (216 mS/cm), temperatura (10,3 °C) y pH alcalino (8,07). RESULTADOS DE LOS ANÁLISIS La difracción de rayos X realizadas en las muestras de costra salina evidencian como mineral principales halita y yeso en orden de abundancia. En la muestra MS OEH-62 hay una cantidad de minerales exógenos, posiblemente por muestrearse en una zona apartada del salar. En cuanto a los resultados químicos de la costra salina estos presentan un contenido importante en litio y en boro, con valores que llegan a los 1.031 ppm de litio y los 1.637 ppm de boro (anexo 1).
